movimiento obrero

Crimen en la plataforma Usumacinta

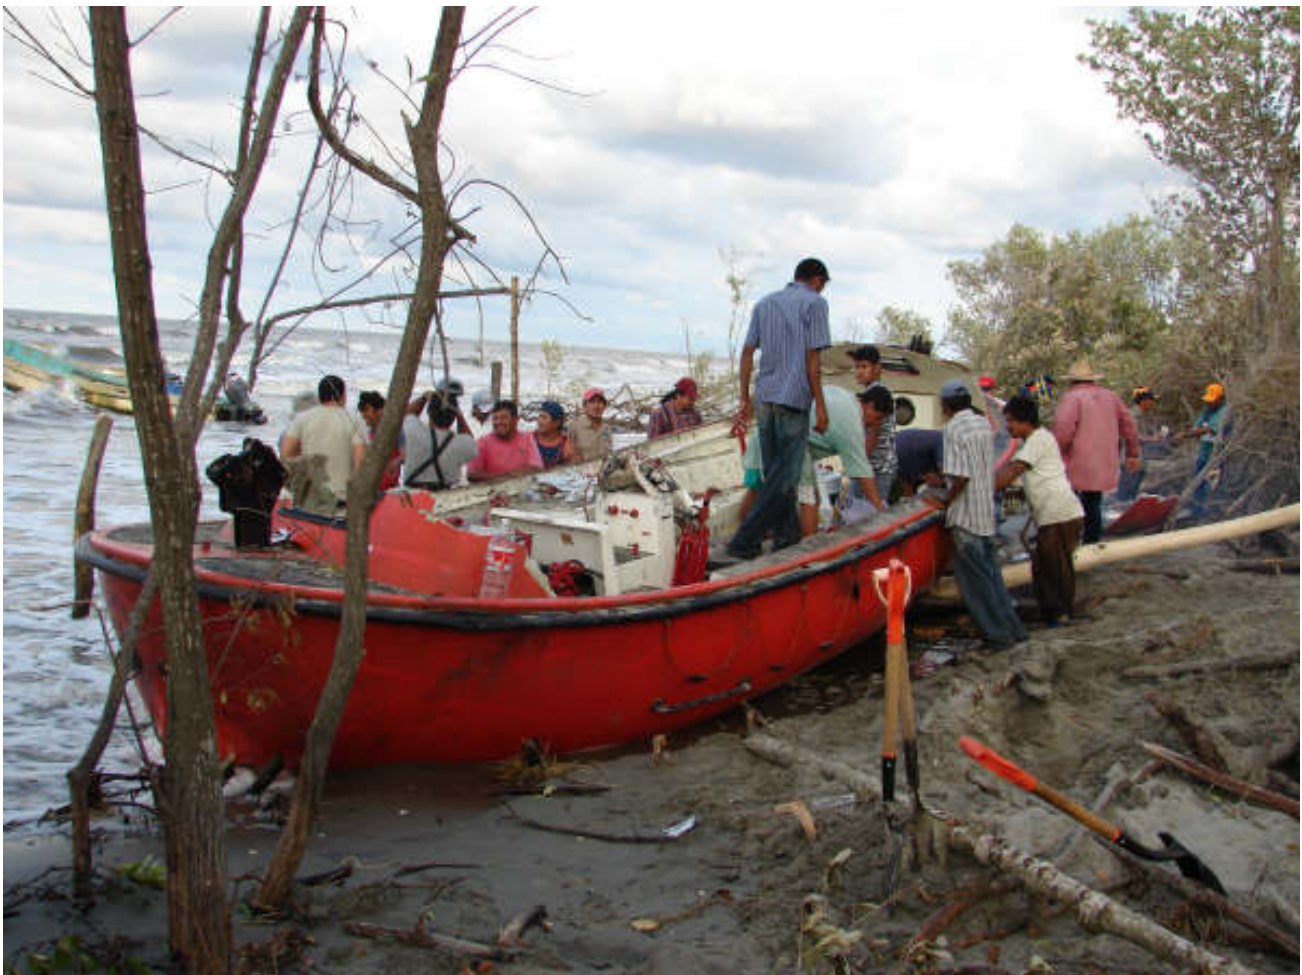
"La mandarina" o "barca de oro", sofisticada embarcación de petroleros subcontratados
