## Situación en Fukushima Daiichi

Las condiciones en los reactores 1, 2 y 3 no son las normales. Se sigue bombeando agua de enfriamiento pero las temperaturas aún son elevadas. Una inspección en la piscina de combustible gastado de la Unidad 3 revela que una pieza de concreto de la máquina de recarga de combustible cayó en su interior.

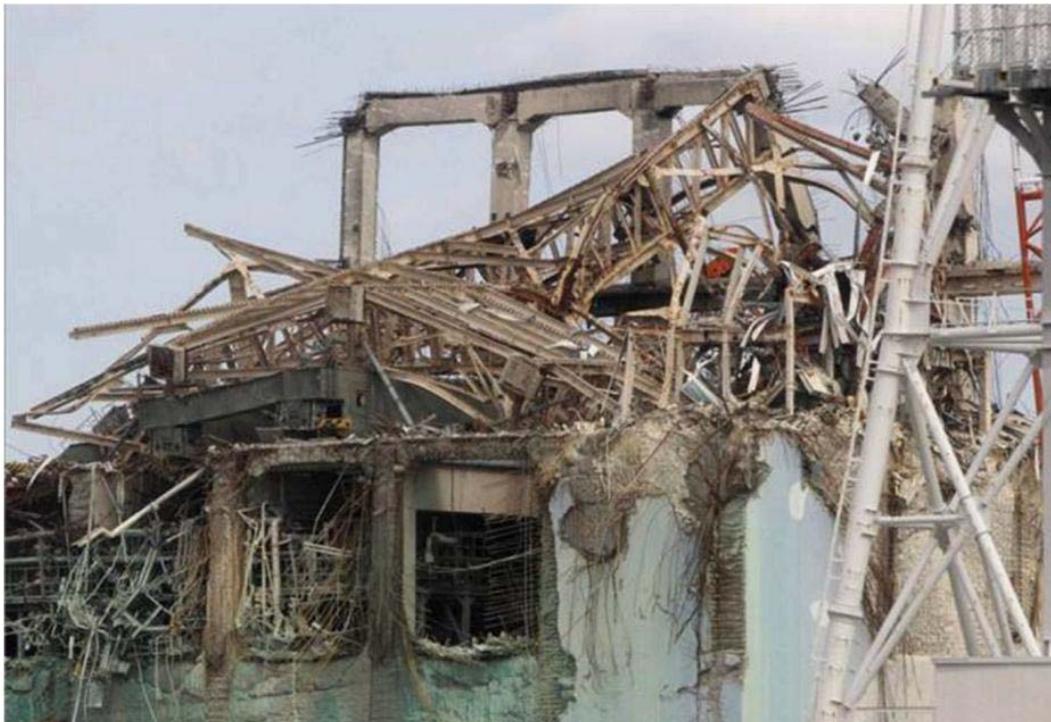
Edificio del reactor Unidad 3 mostrando de donde habrían salido las grandes piezas de concreto. La destrucción del edificio es evidente

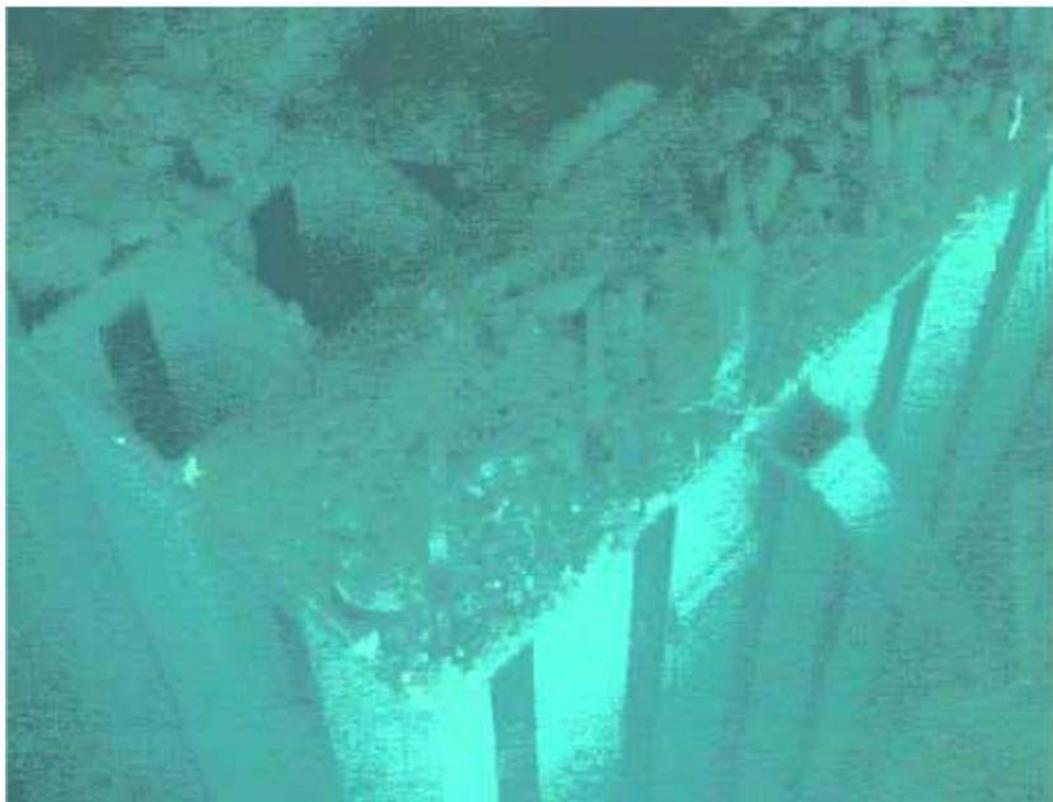
2. La piscina parece contener mucho material metálico ligero y algo de material pesado, el cual puede ser material estructural del edificio.
3. La piscina contiene bastantes pedazos de concreto armado localizado en el ensamble de combustible. Podría esperarse que la mayor parte, si no todas, las posiciones del rack contengan algo de concreto.

6. Se espera que la degradación (debris) en los racks de almacenamiento podrían causar sustanciales problemas para cualquier operación subsecuente con el combustible. Esto podría producir un daño significativo que comprometa la integridad del combustible y complicar severamente la operación del manejo de combustible.

La degradación en los racks de combustibles después de la explosión

8. El primer paso en cualquier operación del manejo de combustible podría ser la remoción de toda degradación sustancial de lo alto de los racks, incluyendo los componentes pesados.
