La situación en Fukushima sigue muy seria

Status de la central nuclear Fukushima Daiichi

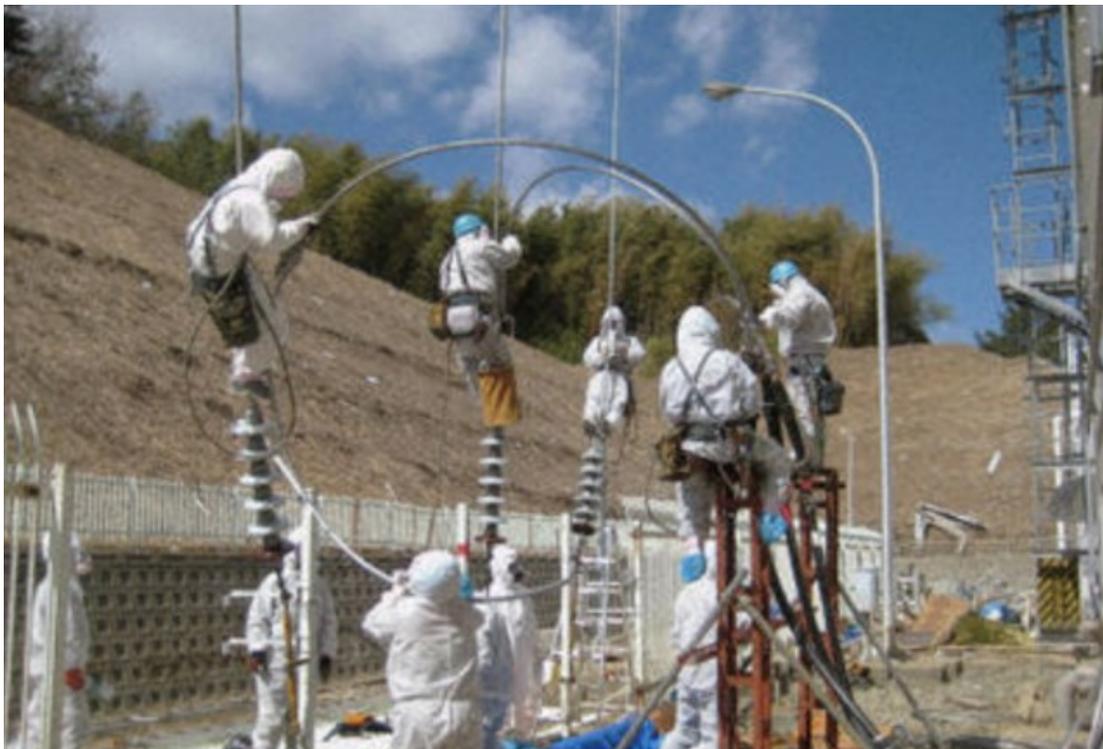
Trabajadores de TEPCO tratando de restablecer el suministro de energía eléctrica

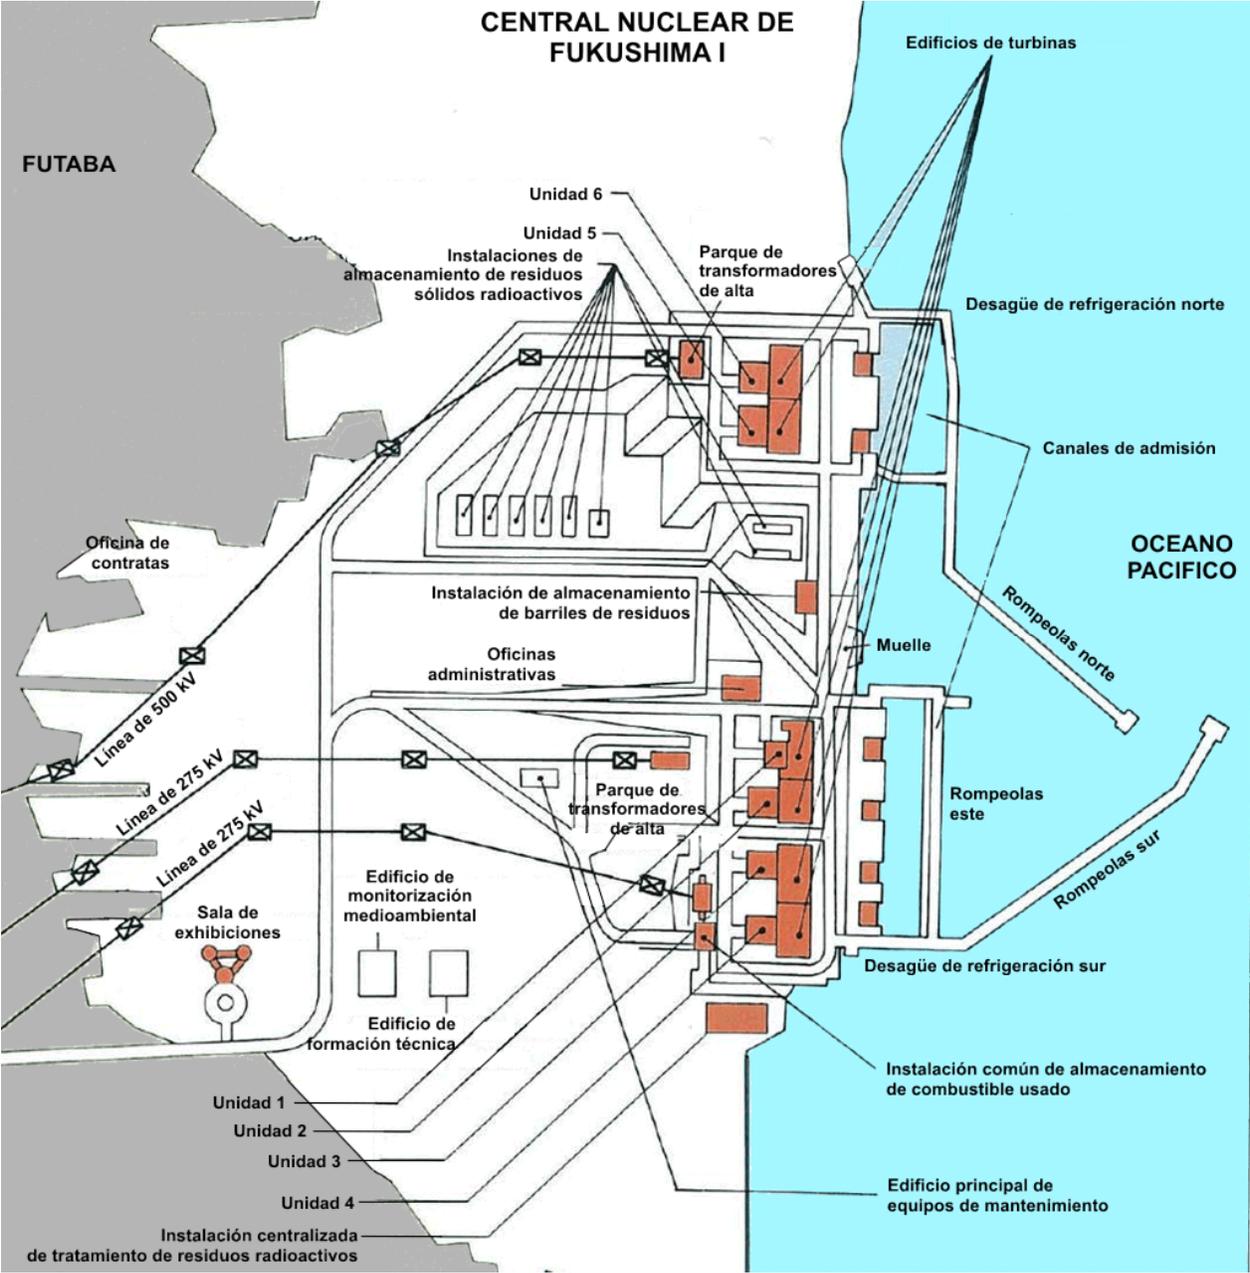
Plano general de la central nuclear de Fukushima Daiichi
