Boletín del FRENTE DE TRABAJADORES DE LA ENERGIA de MEXICO

En Fukushima extraen una barra de combustible "fresco"

En la siniestrada central nuclear de Fukushima Daiichi se extrajo una barra de combustible nuclear de la piscina de almacenamiento del reactor no. 4. Se trata de combustible no irradiado (no gastado). Pero el problema en los reactores accidentados y combustibles irradiados persiste.

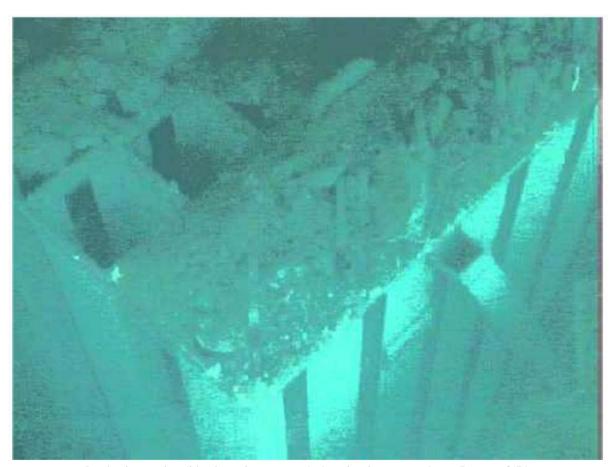
Racks de combustible dañado en una piscina de almacenamiento Fuente: OIEA

Al inicio de la crisis nuclear, una explosión de hidrógeno destruyó el tejado sobre la piscina, que está localizada en la quinta planta del edificio del reactor 4 y contiene en total mil 331 unidades de combustible gastado y 204 sin usar, según TEPCO.

almacenamiento, ubicadas dentro del reactor nuclear, se localizan los elementos combustibles "frescos" (no irradiados) y los gastados (irradiados). Los primeros son un conjunto de ensambles de combustibles que se utilizan como nuevos en cada recarga de combustible. Los segundos son combustibles ya utilizados que están, por lo mismo, muy radiativos.
